Zpráva ze stavebně-technické prohlídky objektu

**Nám. S. Freuda č.p. 44,45,  
Příbor**

**CONSTRUCTUS s.r.o.**

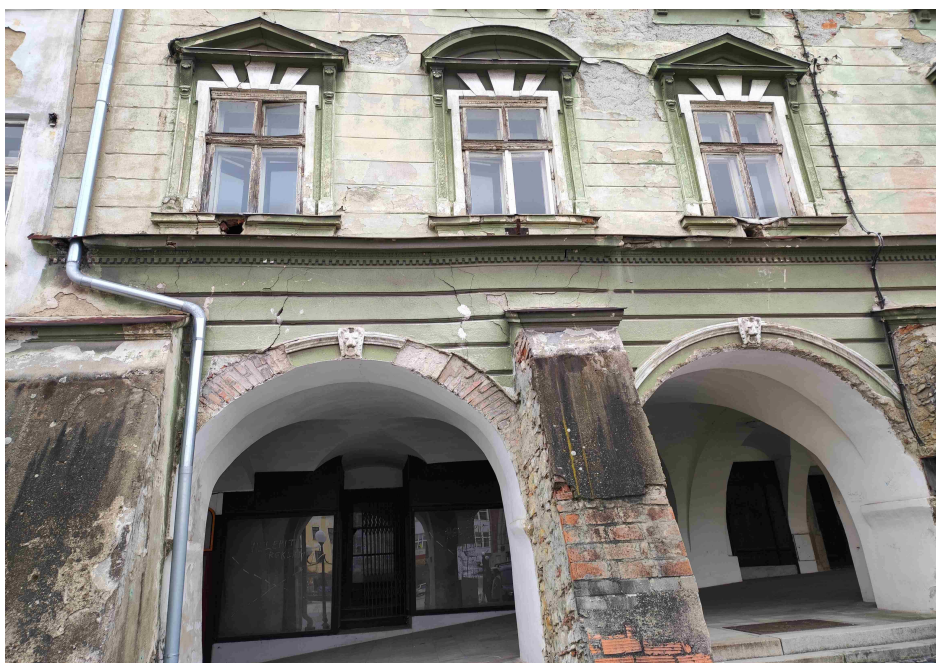
⇐ Foto č. 1:

- Zdivo vykazuje, zejména ve svých patách, vyšší míru vlhkosti, zejména kamenné zdivo směrem k náměstí (viz foto č. 4,9).
- Cihelné dozdivky kolem schodů jsou vztlínající vlhkosti degradovány (viz foto č. 8).
- Na vlhkostních defektech se podílí značně srážková voda, která vlivem absence údržby stéká po fasádě, šikmé ploše opěrných pilířů podloubí a degraduje omítky (viz foto č. 1,2,3,6).

Objekt vykazuje značné množství poruch statického charakteru (praskliny v klenbách, zdech, deformace říms v průčelí objektu,...(viz foto č. 1,2,5,7) které signalizují poruch v oblasti založení. V minulosti byly na obou objektech prováděny různé statické sanační práce. Po nic však nenásledovala kompletní rekonstrukce objektů, takže těžko v současnosti hodnotit statiku obou budov, neboť není zřejmé, zda dříve učiněná sanační opatření jsou dostatečná, či nikoliv.

Pohled na fasádu čp. 44:  
- patrné poškození klenby podloubí  
- poškozené římsy, čelní opěrák.

*Celkově se však jeví stav zdiva 1.PP jako dobrý, bude však nutno uvažovat s lokálními opravami, nutno revidovat a následně i řešit odvodnění objektů a náměstí jako celku, stejně jako poškozené zdivo opěrných pilířů.*

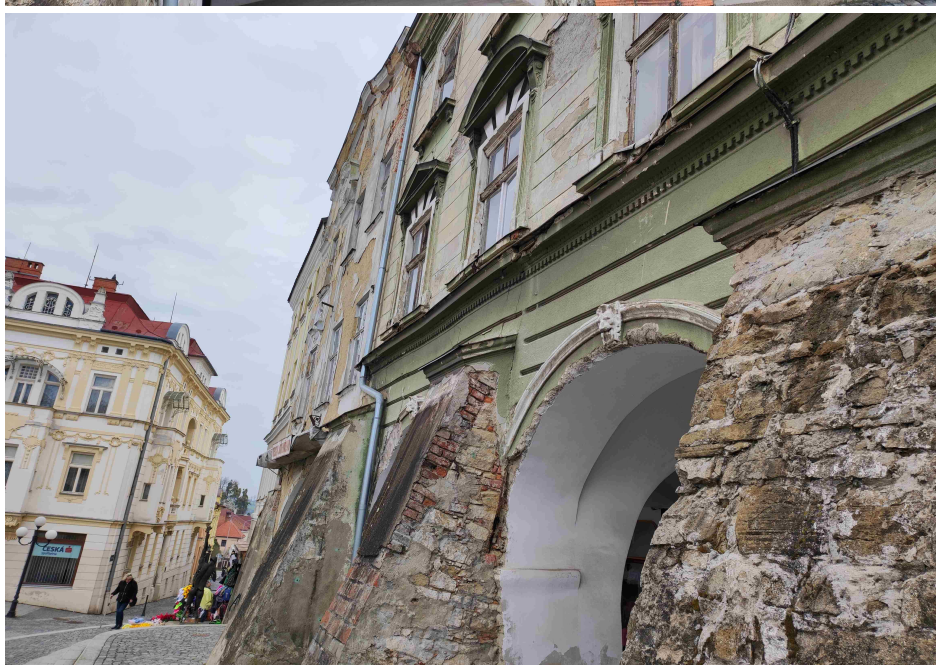
⇐ Foto č. 2:

Lehce boční pohled na silně deformovanou římsu pod okny 2.NP prozrazuje nemalé statické poruchy v podloží.

*Považujeme za nezbytné provést dlouhodobé sledování objektu po dobu minimálně 1 kalendářního roku, aby se prokázaly, či vyvrátily příčiny a míra případného sedání objektu. Zároveň s ohledem na četná poškození doporučujeme uvažovat s novými omítkami.*

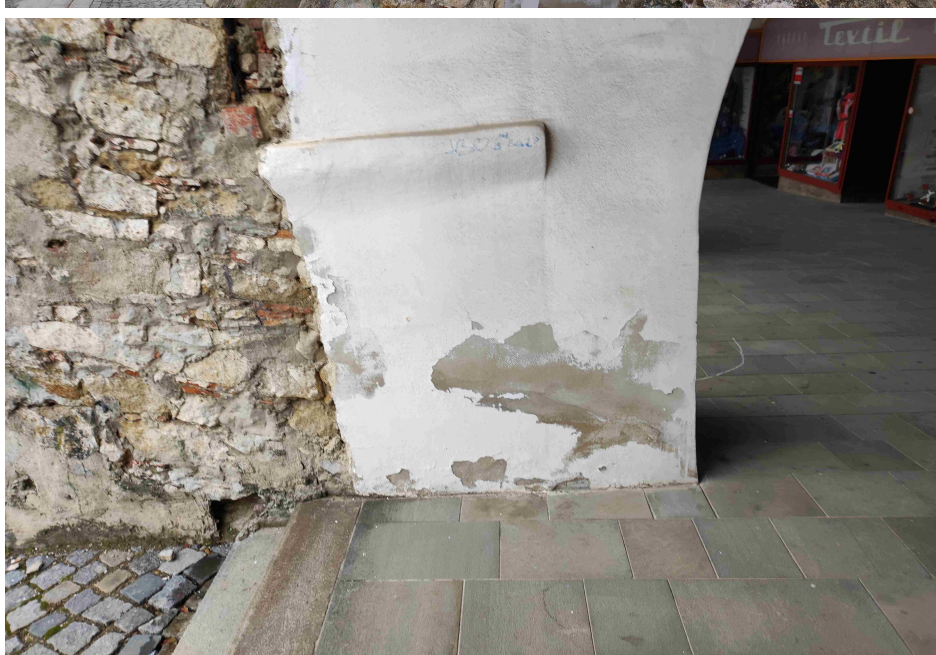
⇐ Foto č. 3:

Zdivo opěrných liliřů i suterénní zdivo nese stopy vzlínající zemní vlhkosti, která se projevuje degradací omítek a nátěrů (výmaleb).

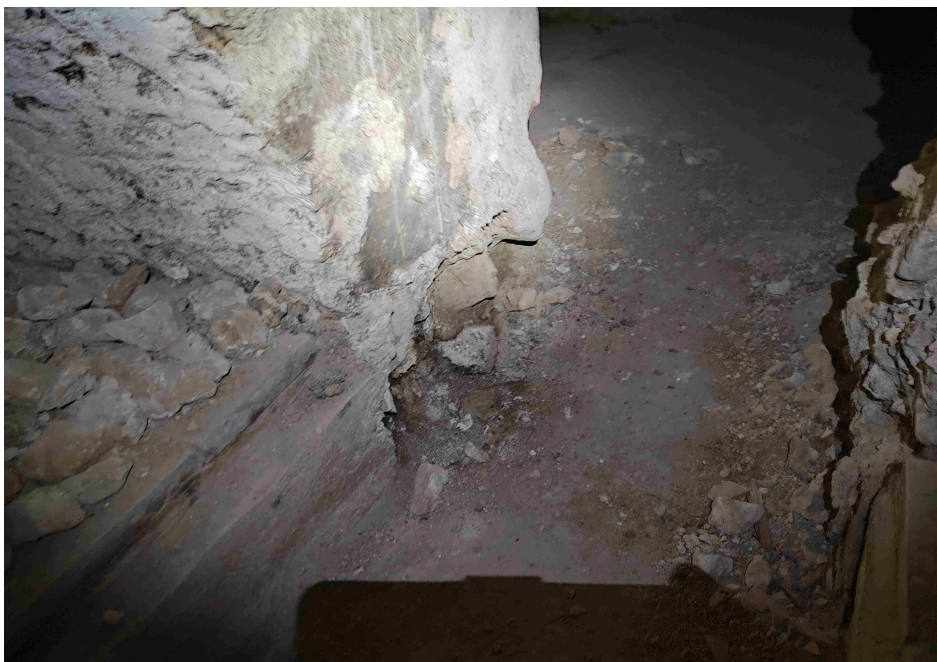
↩ Foto č. 4:  
Lokální znaky poškození jeví i  
zdivo 1.PP.

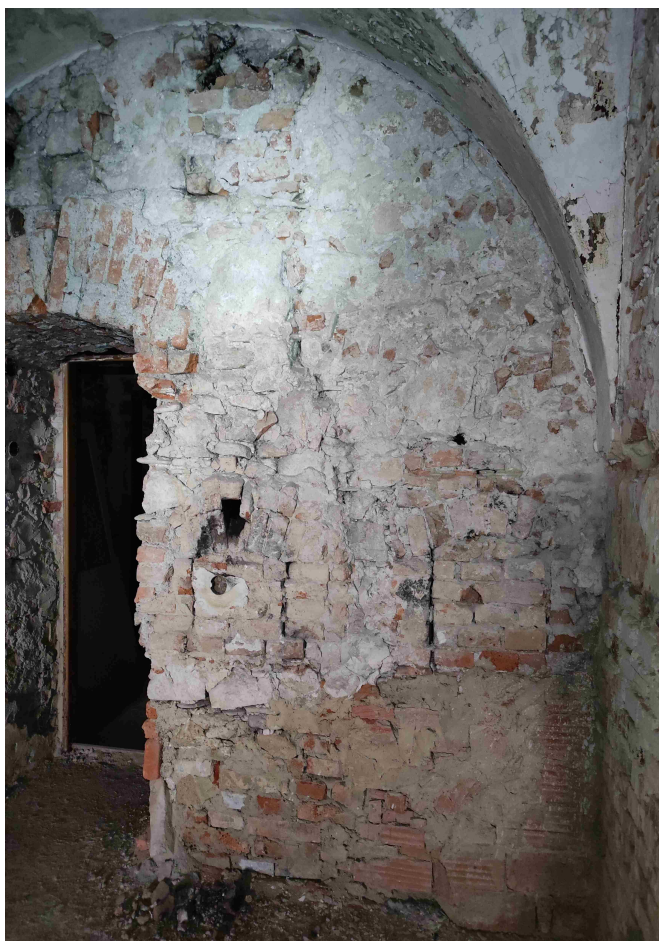
↓ Foto č. 5:  
Statické poruchy (praskliny) ve zdivu 1.NP,  
včetně poškozené klenby nad průchodem.

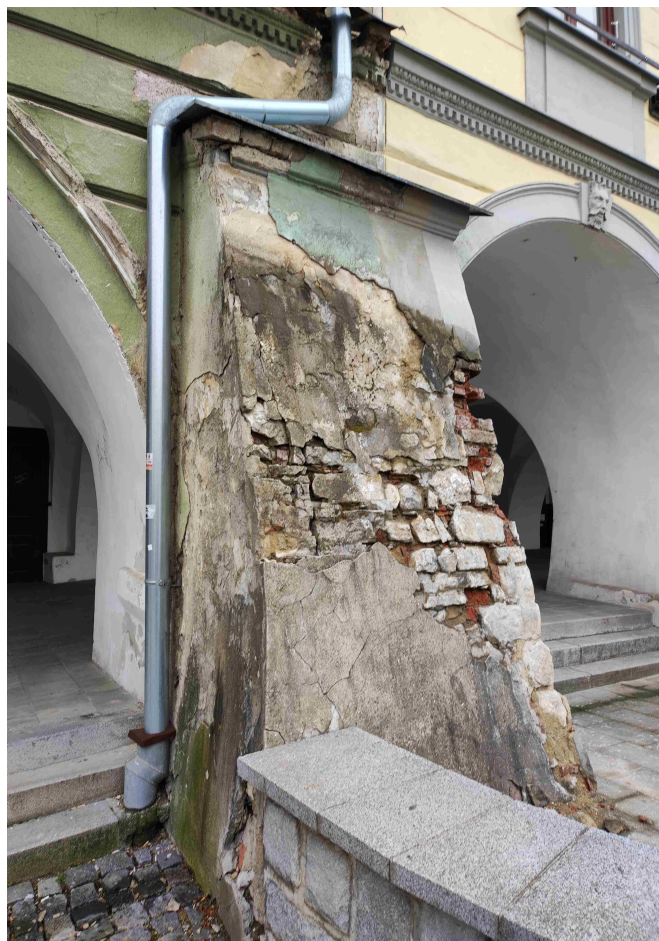
↓ Foto č. 6:  
Rozpadlá římsy v ,místě průchodu svodu,  
degradace zdiva opěrného pilíře vlivem  
dlouhodobé neúdržby.

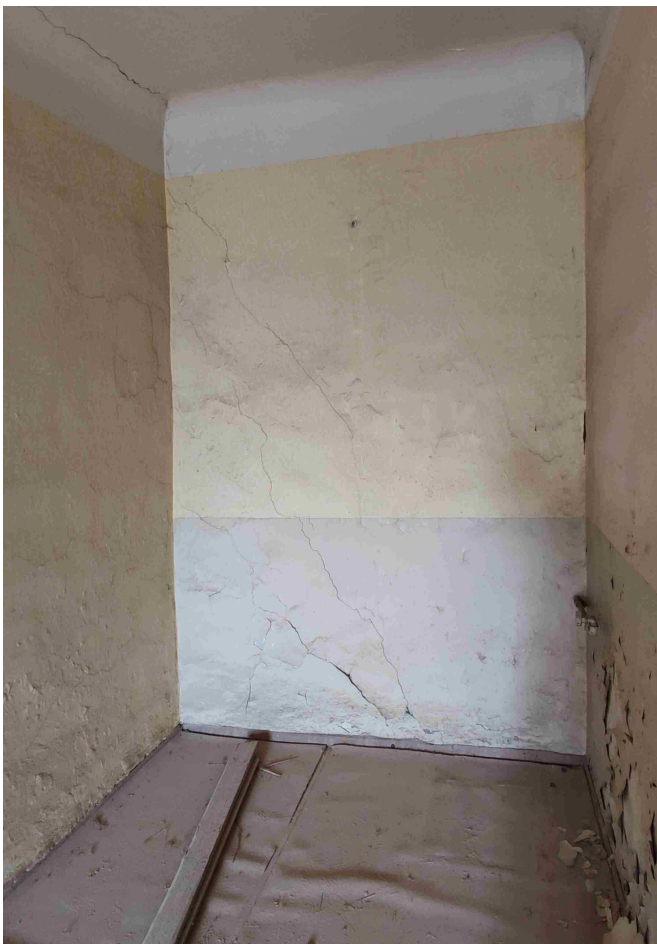
↑ **Foto č. 7:**  
Smykové praskliny zdiva 2.NP.

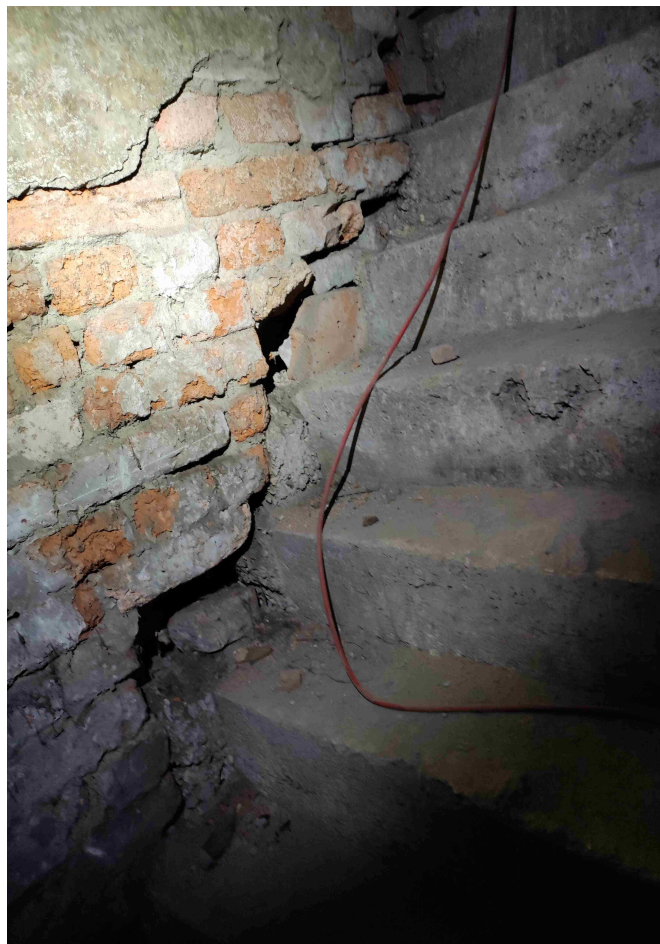
↑ **Foto č. 8:**  
Vlhkostí degradované cihly kolem schůďů v 1.PP, kde se však většinou vyskytuje zdivo kamenné.

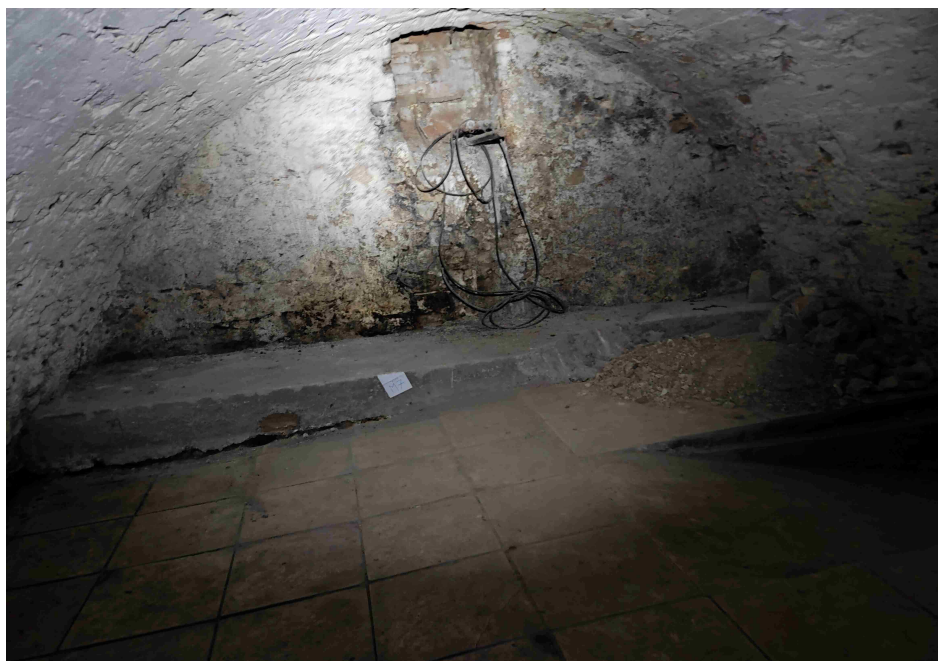
↩ **Foto č. 9:**  
Pohled na zdivo 1.PP směrem k náměstí: zdivo je evidentně vlhké, v popředí betonový stupeň související s dříve provedenou statickou sanací.

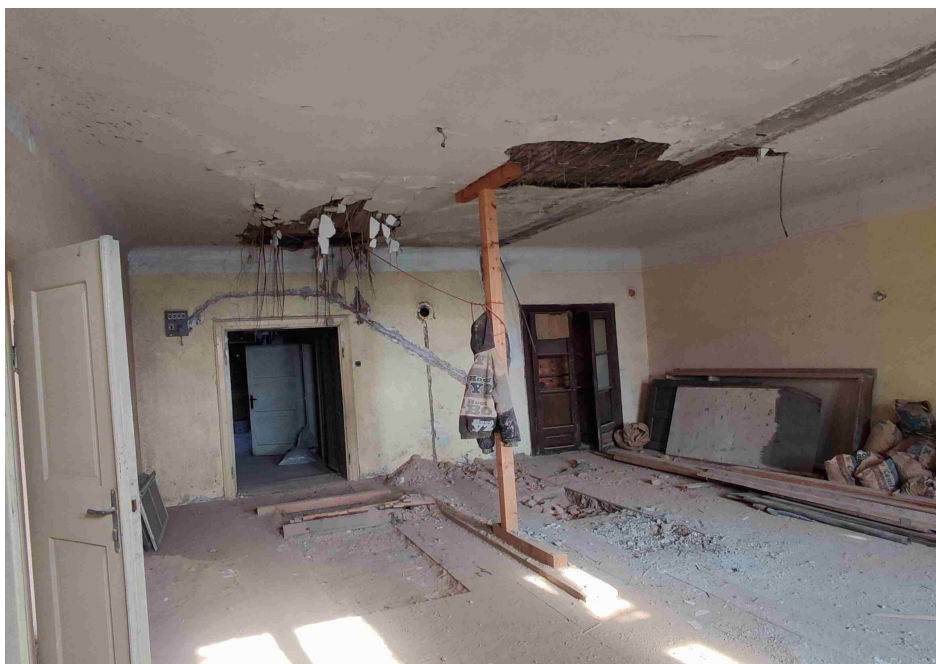
⇐ Foto č. 10:

1.PP i 1.NP jsou zaklenuta cihelnými klenbami. V 1.PP bez zásadních zjevných poruch. V 1.NP se již místy projevují praskliny. V žalostném stavu se však nacházejí dřevěné stropy, které jsou i lokálně havarijně podepřeny (viz foto č. 10). V místech, kde byl v minulosti transportován materiál, či došlo k uhnití stropnic a poškození stropu můžeme vidět:

Pohled na havarijní podepření stropů s poškozeným a zatečeným podhledem.

***Pro podrobné zhodnocení stropních konstrukcí nutno provést odkrývací práce (celoplošná demontáž podlah, násypů a záklopů), spolu s obsekáním zhlaví stropních trámů. S ohledem na stávající zjištění však nedoporučuji příliš optimismu, neboť nutno předpokládat spíše špatný stav stropů.***

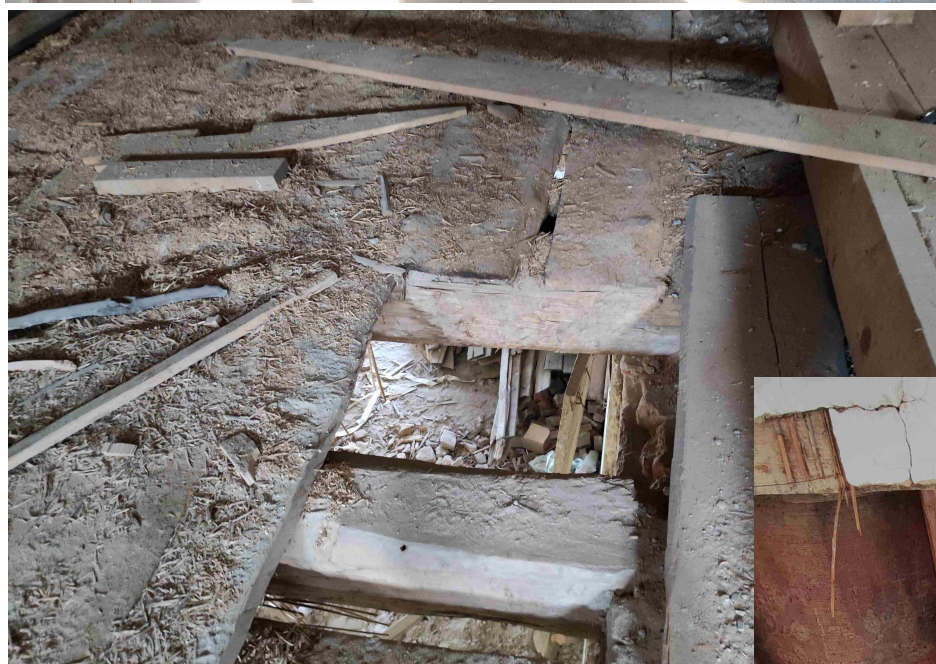
⇨ Foto č. 11:

- foto č. 11: na povrchu stropnice jsou patrné vivinuté plodnice dřevokazných hub třídy Basidiomycetes.
- vysoké vrstvy hlíny a násypů spolu s lokálními deformacemi vzbuzují pochybnost o únosnosti – nutno staticky posoudit po provedeném návrhu podlah a využití místností.
- na stavbu stropů bylo užito již sekundárně použité dřevo (stropní trám s výřezy pro zapuštěný záklop osazen do konstrukce pootočen o 90°.
- problémové je zapravení stropnic do zdíva, kdy je z odkrytého místa patrné zazdění „natvrdo“, tedy bez nutných vzduchových mezer kolem zhlaví.

Pohled na částečně odkrytý strop nad 3.NP s plodnicí dřevokazné houby třídy Basidiomycetes na stropnici.

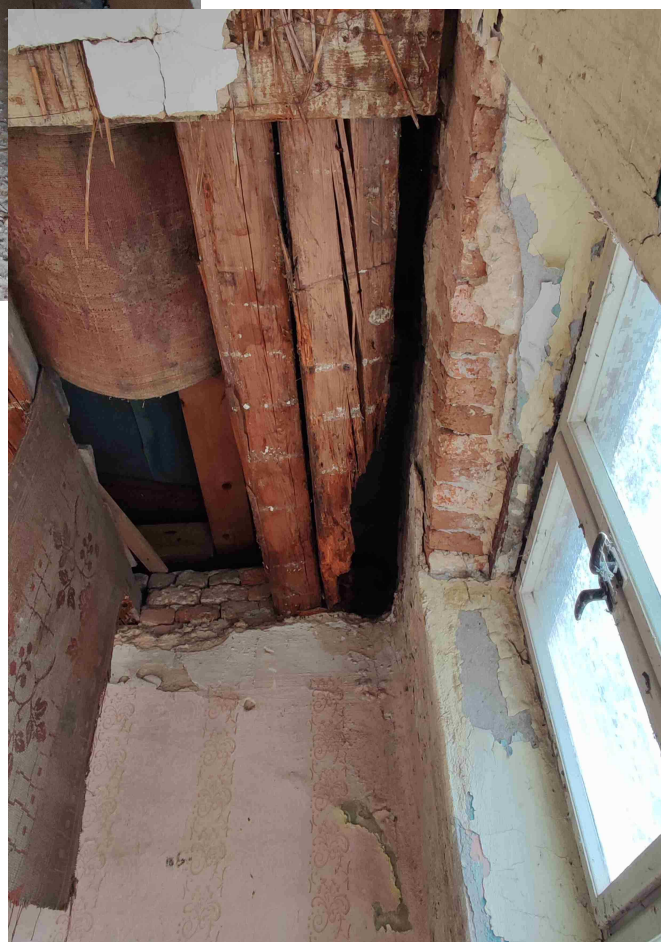
⇒ Foto č. 12:

- foto č. 12: téměř zcela vyhnílá stropnice stropu 3.NP, kde z důvodů zátoků došlo k destrukci pohledu, krajní vyhnílá stropnice – havarijní stav!

Zcela uhnílá stropnice v místě dlouhodobého zátoku vlivem působení celul=ozovorních dřevokazných hub třídy Basidiomycetes.

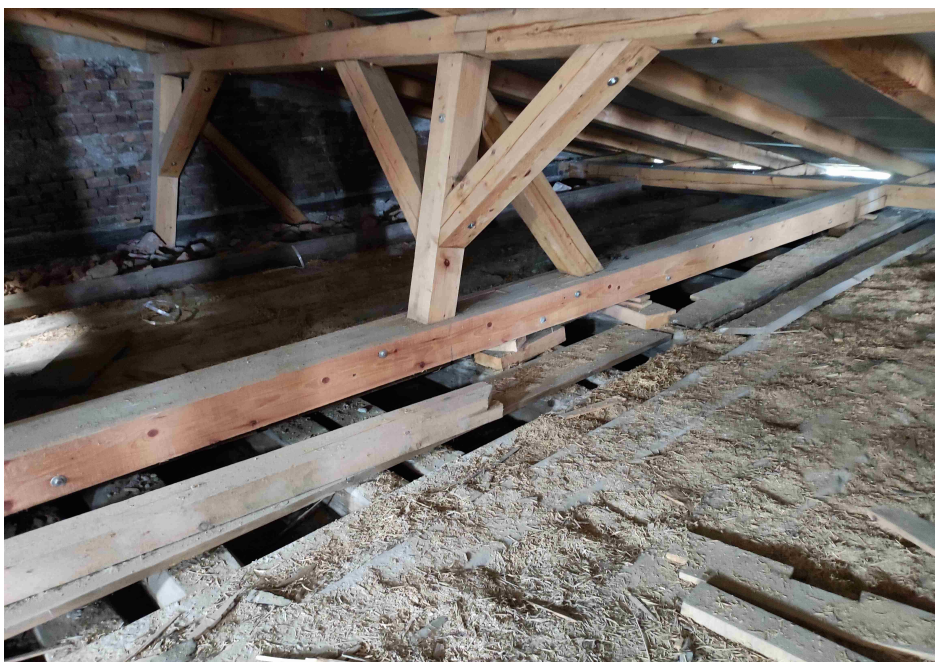
- krov svým stávajícím provedením přitěžuje stropu nad 3.NP (viz foto č. 13).
- tesařské provedení je značně hrubé, spoje často jen natupo sešroubovány závitovou tyčí
- z neznámých důvodů nebyly vyměněny některé prokazatelně destruované prvky krovu a tyto byly jen zpříložkovány (viz foto 16, 17). U takových spojů těžko mluvit o spolehlivosti, když se nedá stanovit pevnost napadeného a destruovaného dřeva, mimoto naše normy neumožňují považovat napadené prvky dřevokaznými houbami za možné, ale vždy jako nevyhovující pro dřevěné konstrukce.
- při poslední opravě nebyly spolehlivě řešeny deformace krovu. Opravy zcela kopírovaly vzniklé deformace, takže četné spoje, či příložkování prozrazují dříve vzniklé deformace, přetížení.

⇐ **Foto č. 13:**  
Podivné (nesystémové) podepření vazného trámu krovu na stropnicích. Tímto však dochází ke značnému přetížení dotčených stropnic.

***Pro podrobné zhodnocení nutno provést podrobný průzkum. Už teď je však ale jasné, že je nutno pro další projekční práce uvažovat s dořešením nosného systému krovu v úrovni vazných trámů a nutno počítat i s tesařskými opravami a výměnami do cca 20%.***

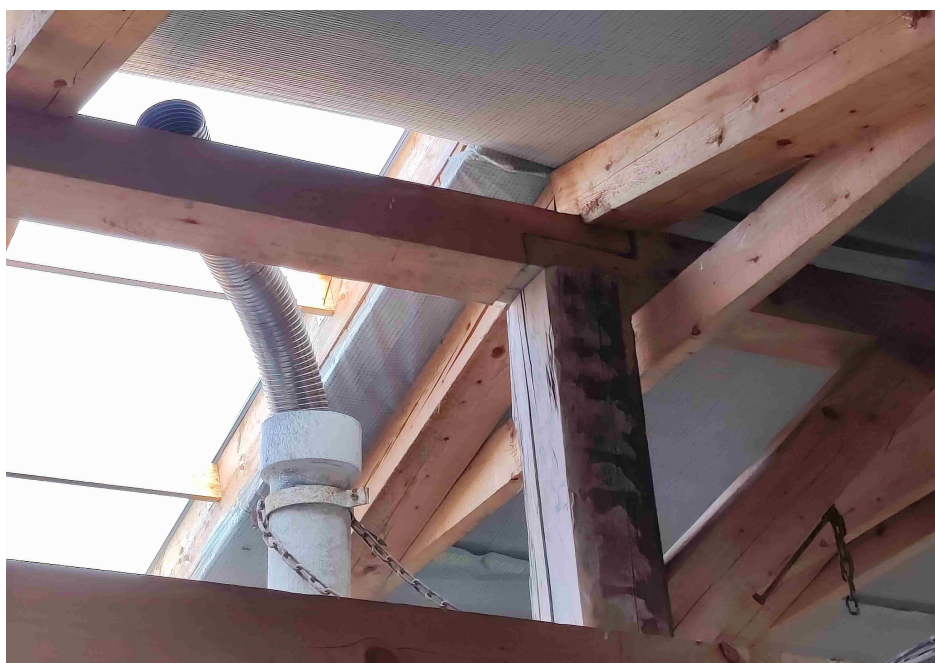
- je neakceptovatelné ponechat odvětrání kanalizace, či jiných prostor volně do podstřeší (viz foto č. 14), neb toto způsobuje značné zvýšení vlhkosti v podstřeší a to pak umožňuje rozvoj dřevokazných činitelů.

⇐ **Foto č. 14:**  
Nad střechu nevyvedená odvětrání způsobují zvýšení vlhkosti v podstřešním prostoru a tím k příznivým podmínkám pro rozvoj dřevokazných škůdců.

***Navrhujeme investorovi kompletní výměnu střechy za jiný trvanlivý materiál a řádné klempířské provedení.***

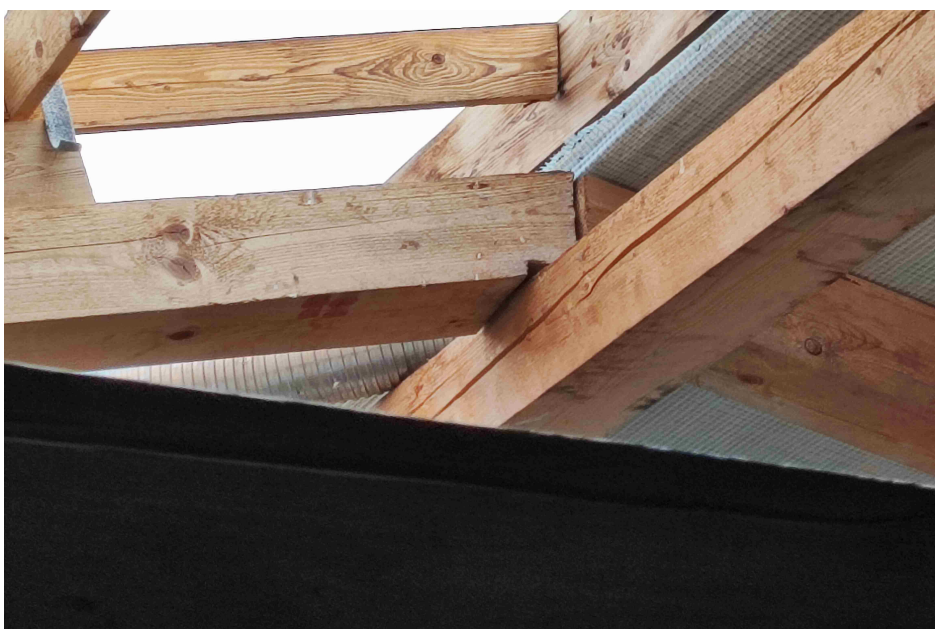
- požitá podstřešní fólie a způsobu jejího osazení umožňuje degradaci DHV vlivem UV záření (viz foto č. 15).
- fólie je položena nelogicky po spádnicí, takže vznikají dlouhé spáry po spádnicí jen přelepené oboustrannou páskou (viz foto č. 18).

⇐ **Foto č. 15:**  
Kromě ne zcela přesného a odborného tesařského provedení krovu je patrná degradace podstřešní fólie vlivem UV záření.

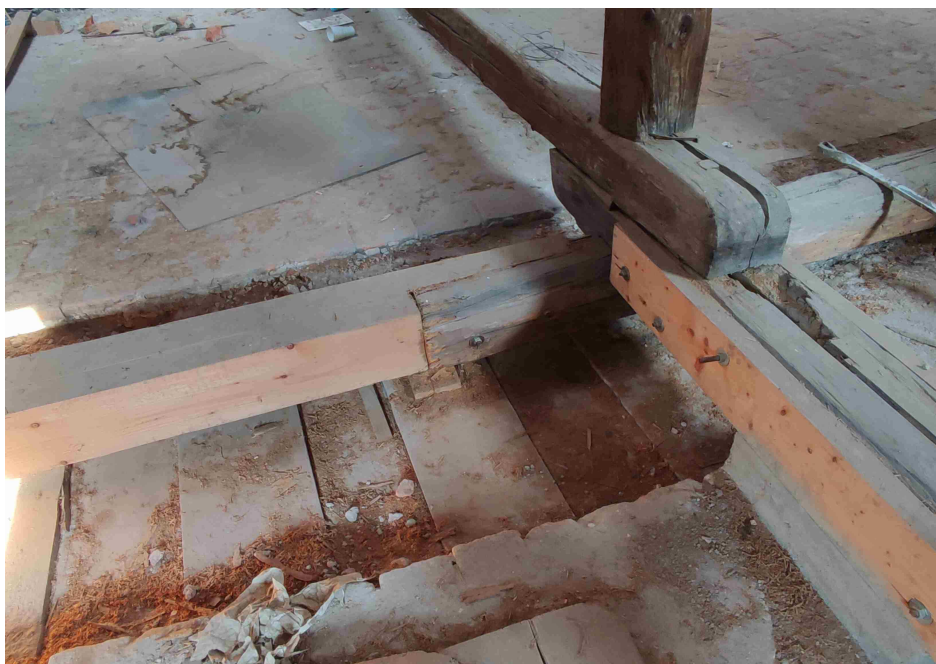
⇐ Foto č. 16:

Podivné provedení zesílení vazného trámu v místě evidentní destrukce dřevní hmoty vlivem působení dřevokazných hub prostým jednostranným přiložkováním se svorníky v destruovaném dřevě neznámé pevnosti

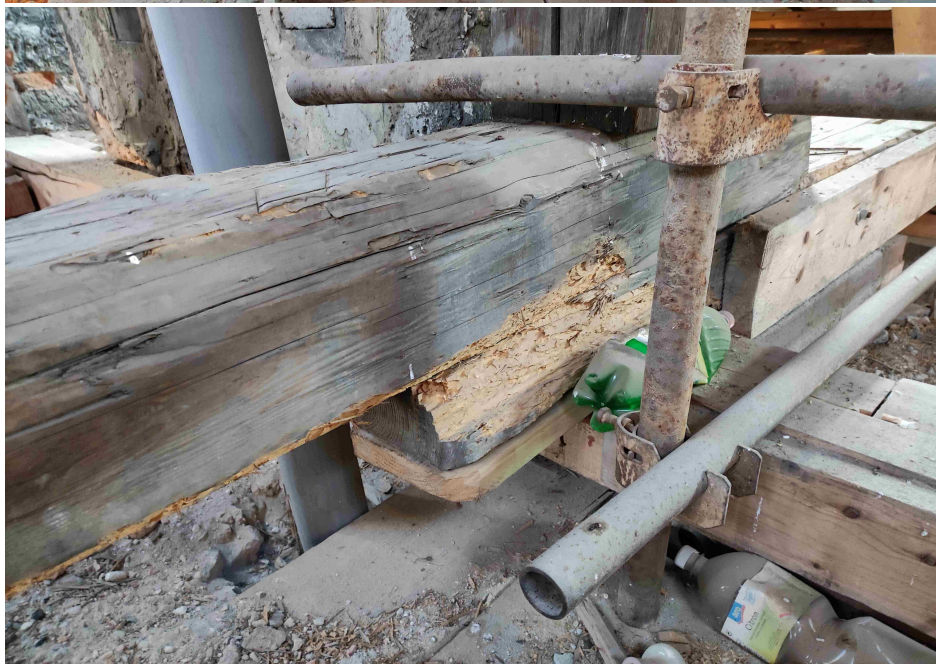
⇐ Foto č. 17:

Další příklad nepřijatelné „sanace“ napadeného vazného trámu, napadeného silným požerkem dřevokazného hmyzu čeledi tesaříkovitých (Cerambycidae).

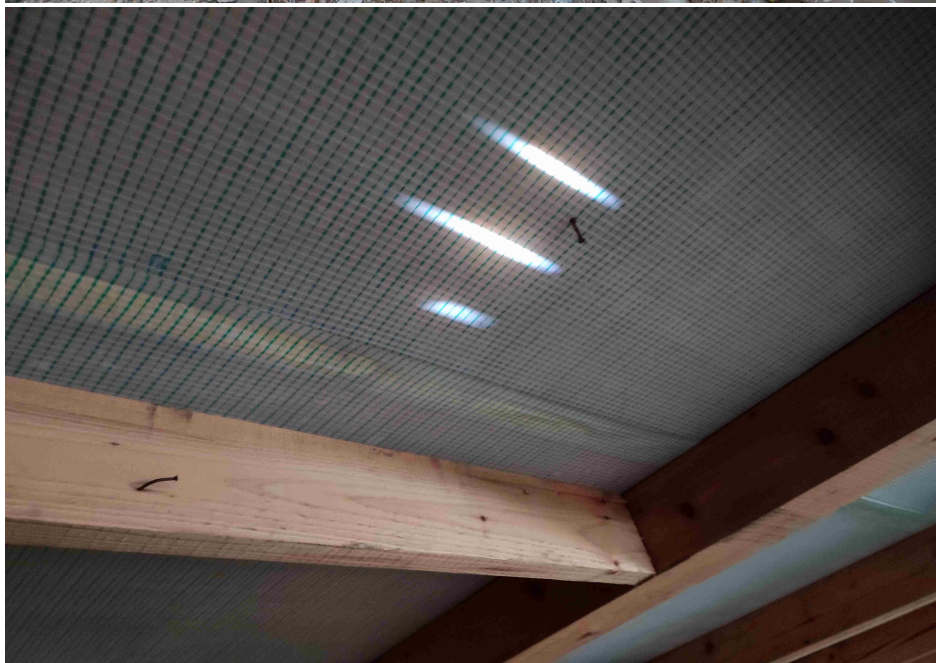
⇐ Foto č. 18:

- dle foto č. 18 je patrné i lokální poškození (porušení) střešní krytiny
- veškerá lemování nad střechu vystupujících konstrukcí postrádají nezbytné dilatační krycí lišty (viz foto č. 19)

Průsvity denního světla přes fólii a krytinu prozrazují porušení krytiny.

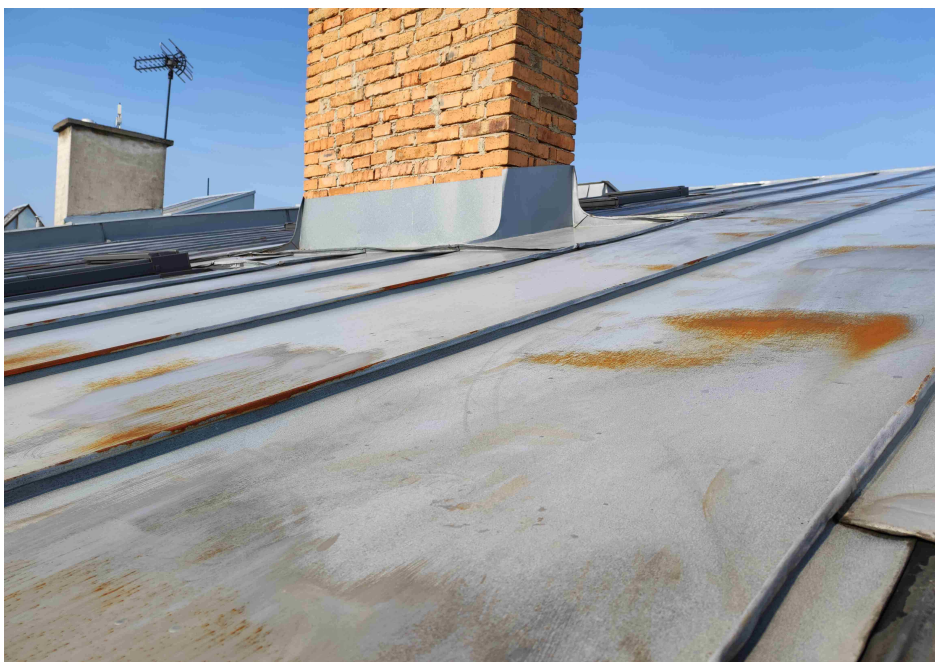
⇐ Foto č. 19:

- pozinkovaný plech na cca 20% plochy vykazuje známky koroze (viz foto č. 19,20)
- střešními okny zatéká – viz mapy na středních vaznicích (foto č.21) Kromě toho umístění střešních oken pro případné osvětlení výhledových podkroví se nám jeví jako nevhodný – jsou velmi nízko.

Pohled na pozinkovanou krytinu objektu, která z cca 25% povrchově zkorodovaná, lemování komínu postrádají dilatační lišty.

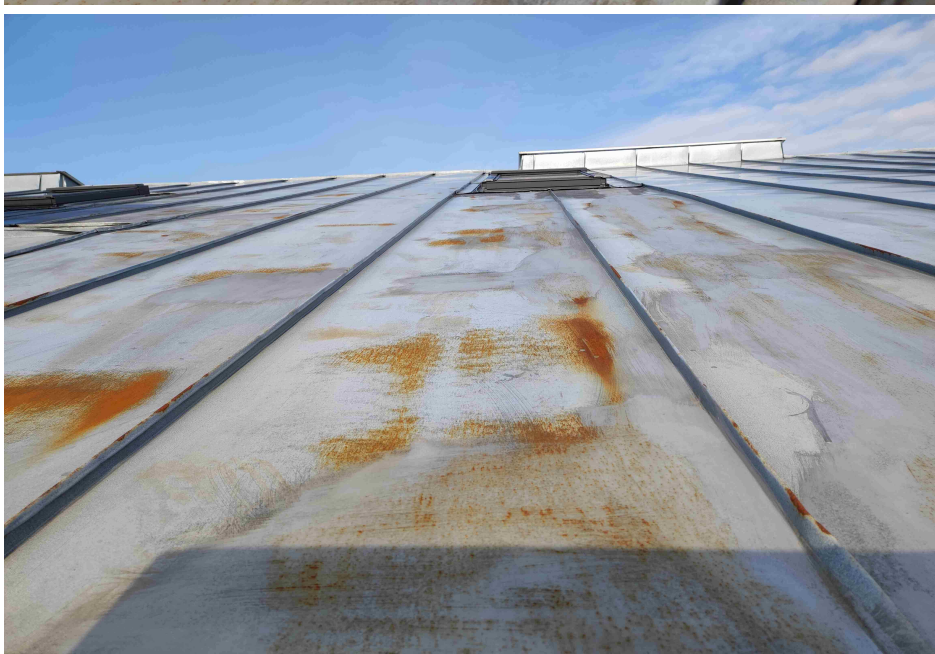
⇐ Foto č. 20:

odvětrávací mezery však není dostatečná. Nad to vzniklá vzduchová mezera není u hřebenu nijak odvětrávaná – hřeben natvrdo zadržkovám (zafalcován) bez možnosti nezbytného odvětrání (viz foto č. 20).

Další pohled na nejen zkorodovanou střechu, ale také střechu postrádající jakékoliv odvětrání – hřeben ze zadrážkování (zafalcován) bez jakékoliv větrací úpravy.

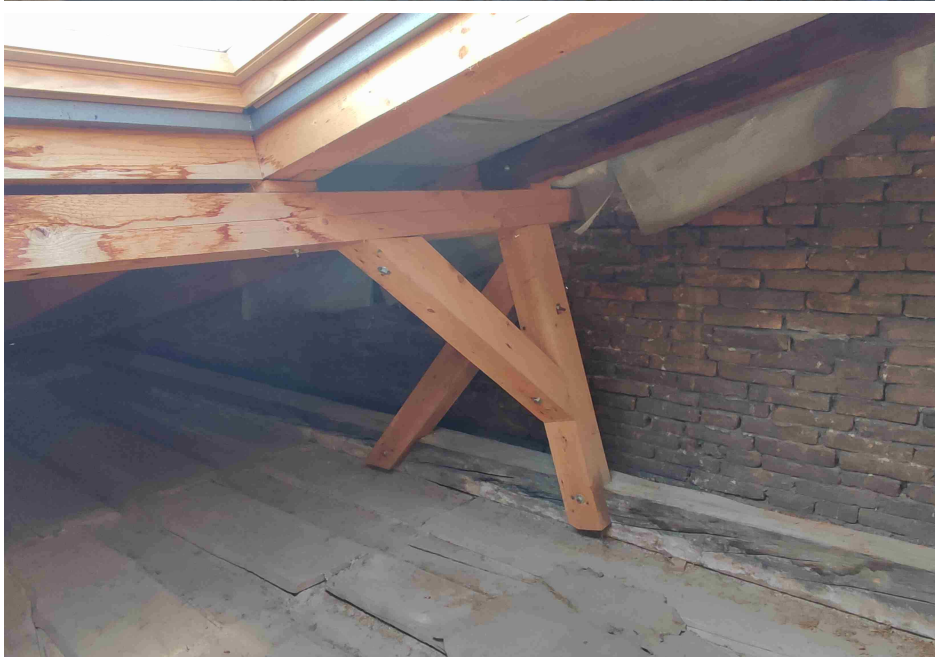
⇐ Foto č. 21:

Pohled na vaznici prozrazuje zátoky přes střešní okna.

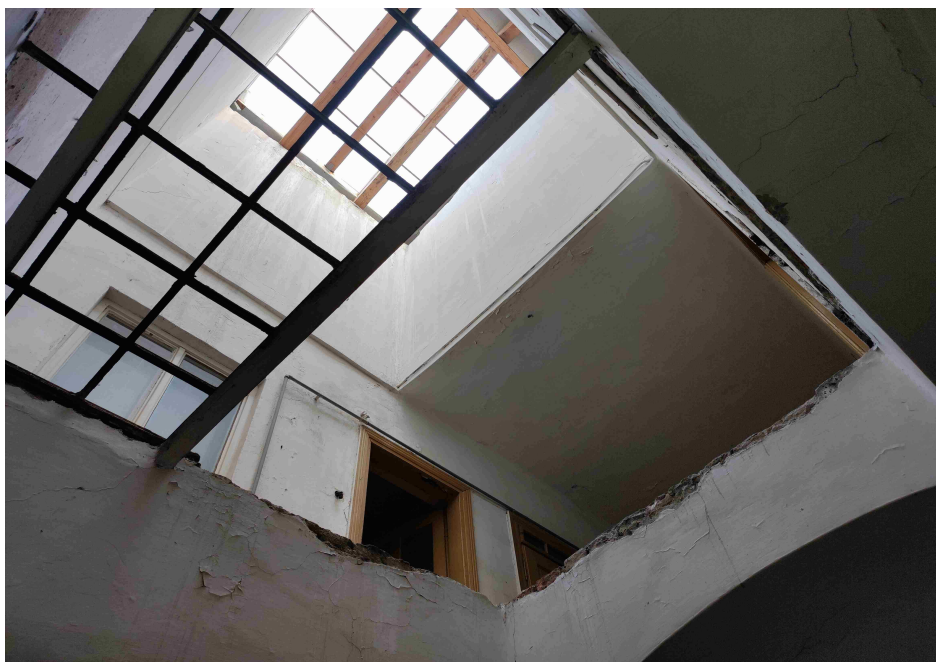
↩ Foto č. 22:  
Zcela chybějící část stropu, bez zábradlí.

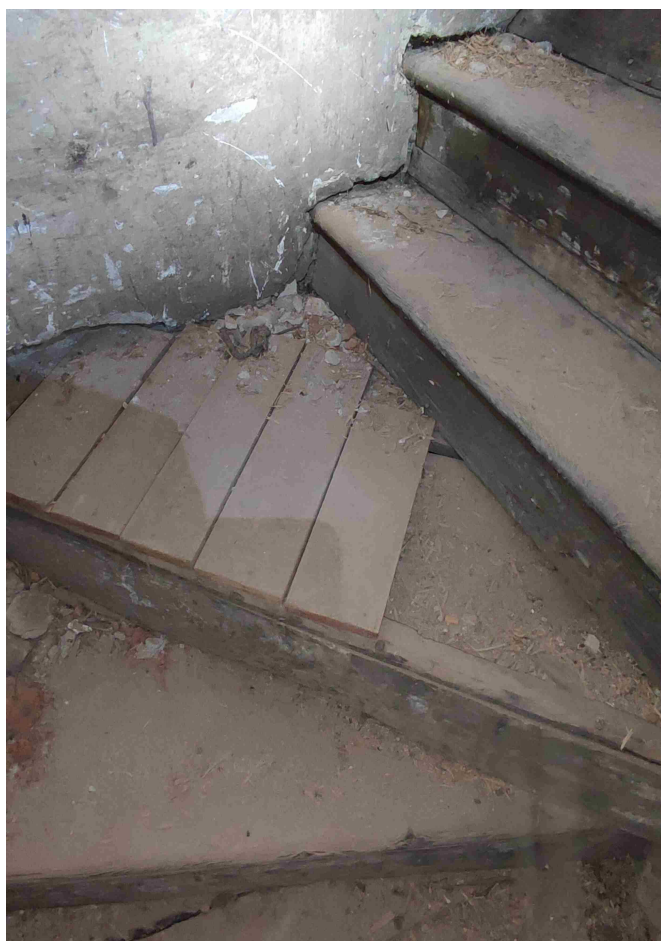
V obou objektech jsou v různé míře poškozená chodiště (i betonová - respektive terracová – mají často pozurážené hrany). Dřevěná schodiště vykazují poškození stupňů, absenci zábradlí – ***nutno počítat s jejich opravami po konzultaci s památkáři.***

↓ Foto č. 23:  
Pohled na poškozené schody na půdu.

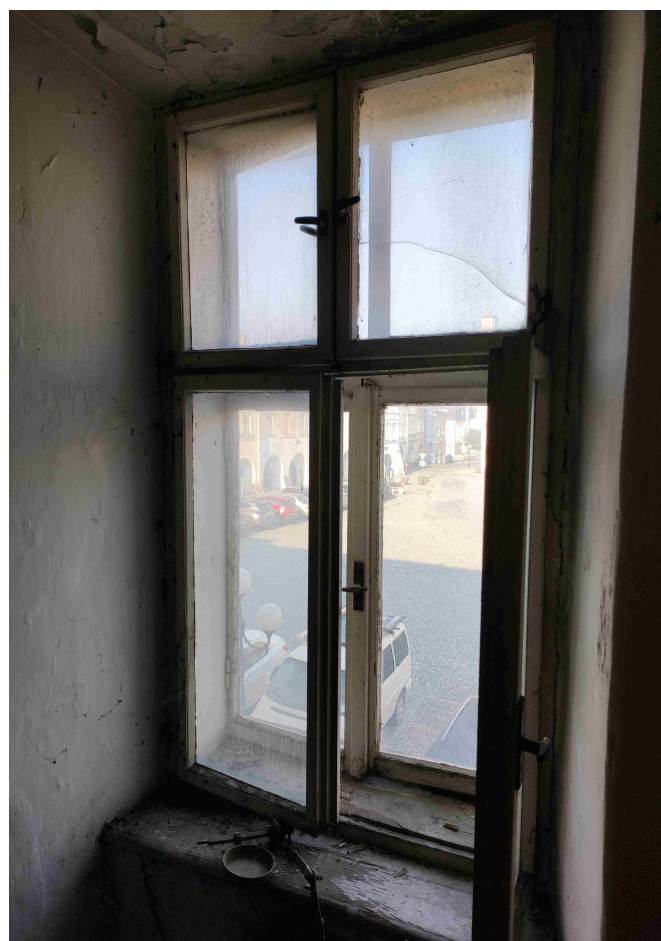
Vlivem dlouhodobého neobývání a neúdržby jsou okna a dveře v různé míře poškozeny. Zatímco většina dveří by byla opravitelná (a místy se jedná o velmi pěkné kusy, které by za to stály), pak u oken si nejsme vůbec jistí, zda má smysl jejich oprava a náročná repase. Kastlová okna jsou nejen poškozená ve své povrchové úpravě, ale chybí i kování, nemalá část skel je popraskaná a hlavně některá okenní křídla jsou značně pokrivená, takže se ani nedají zavřít. Spodní část kastlovým rámu je v několika místech vyhníly, plastová kování (kliky) nepovažuje za nijak hodnotné a ***doporučujeme už z tepelných důvodů kompletní výměnu oken.***

↓ Foto č. 24:  
Okna jsou vlivem dlouhodobé neúdržby  
mechanicky poškozené s oprýskaným nátěrem i  
silně deformovanými křídly.
