# **ZPRÁVA**

## **O PROVEDENÍ STAVEBNĚ – TECHNICKÉHO PRŮZKUMU OBJEKTU**

**ZŠ DUKELSKÁ  
DUKELSKÁ 1346  
PŘÍBOR**

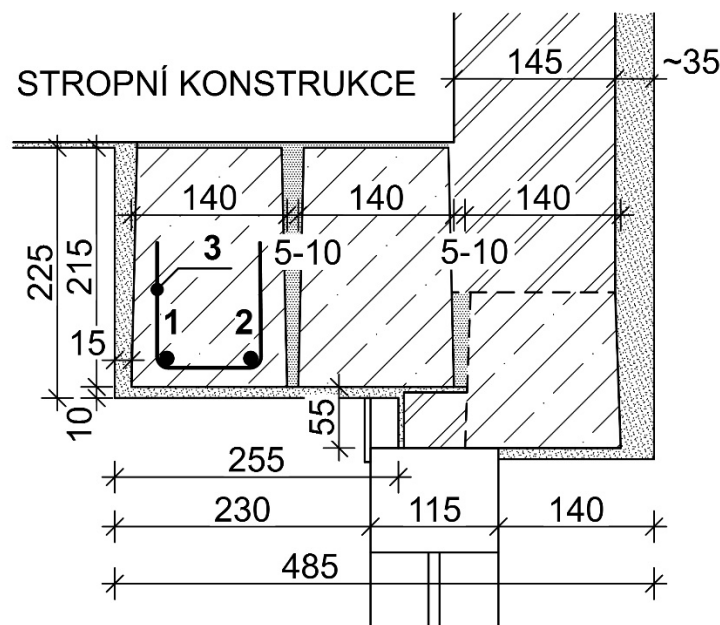
Sondou byla zjištěna mírná povrchová koroze výztuží třmínku, bez oslabení průřezu prvku.

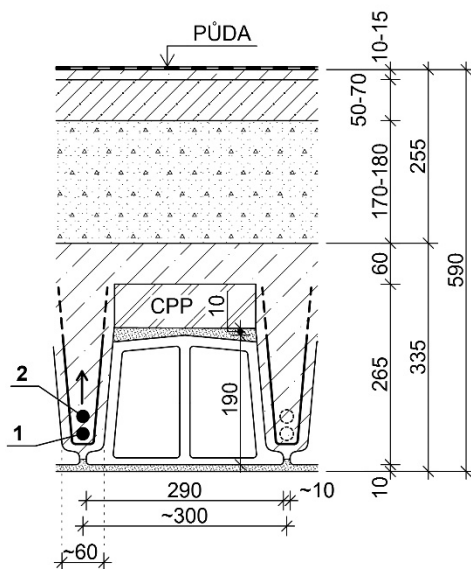
Sondou byla zjištěna silná povrchová koroze výztuží, bez oslabení průřezu prvku.

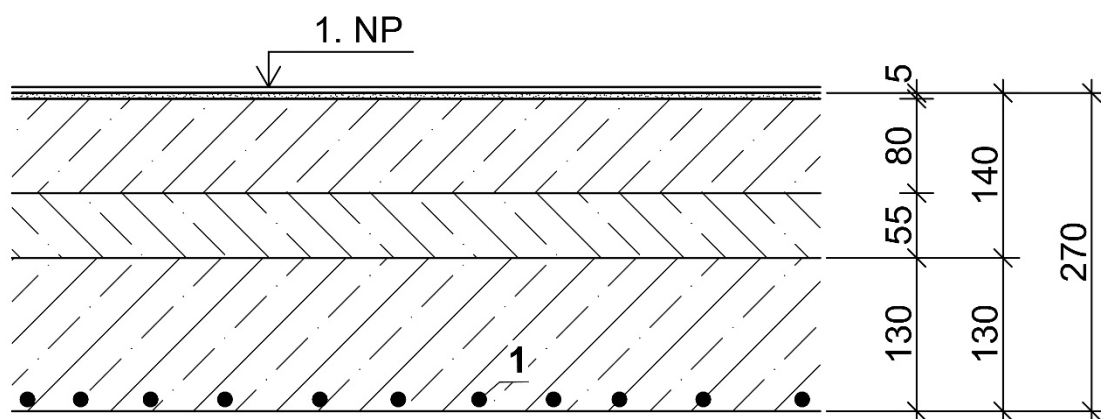
Výztuže jsou se silnou povrchovou korozí, lokálně s oslabením až 1 mm v průřezu prvku.

CO kryt v 1.PP pod spojovacím krčkem je velmi silně ovlivněn vlhkostí, zejména tak u stropních konstrukcí, kde dochází k plošnému opadání krycích betonových vrstev výztuží a jejich silnou korozi. Do prostor krytu zatéká z okolního terénu přes svislé trhliny ve zdivu. Zde doporučujeme pro zamezení vlhkosti doporučujeme odkopání této části a provedení vodorovných a svislých hydroizolací. Ocelové výztuže doporučujeme očistit a opatřit je novými betonovými vrstvami.

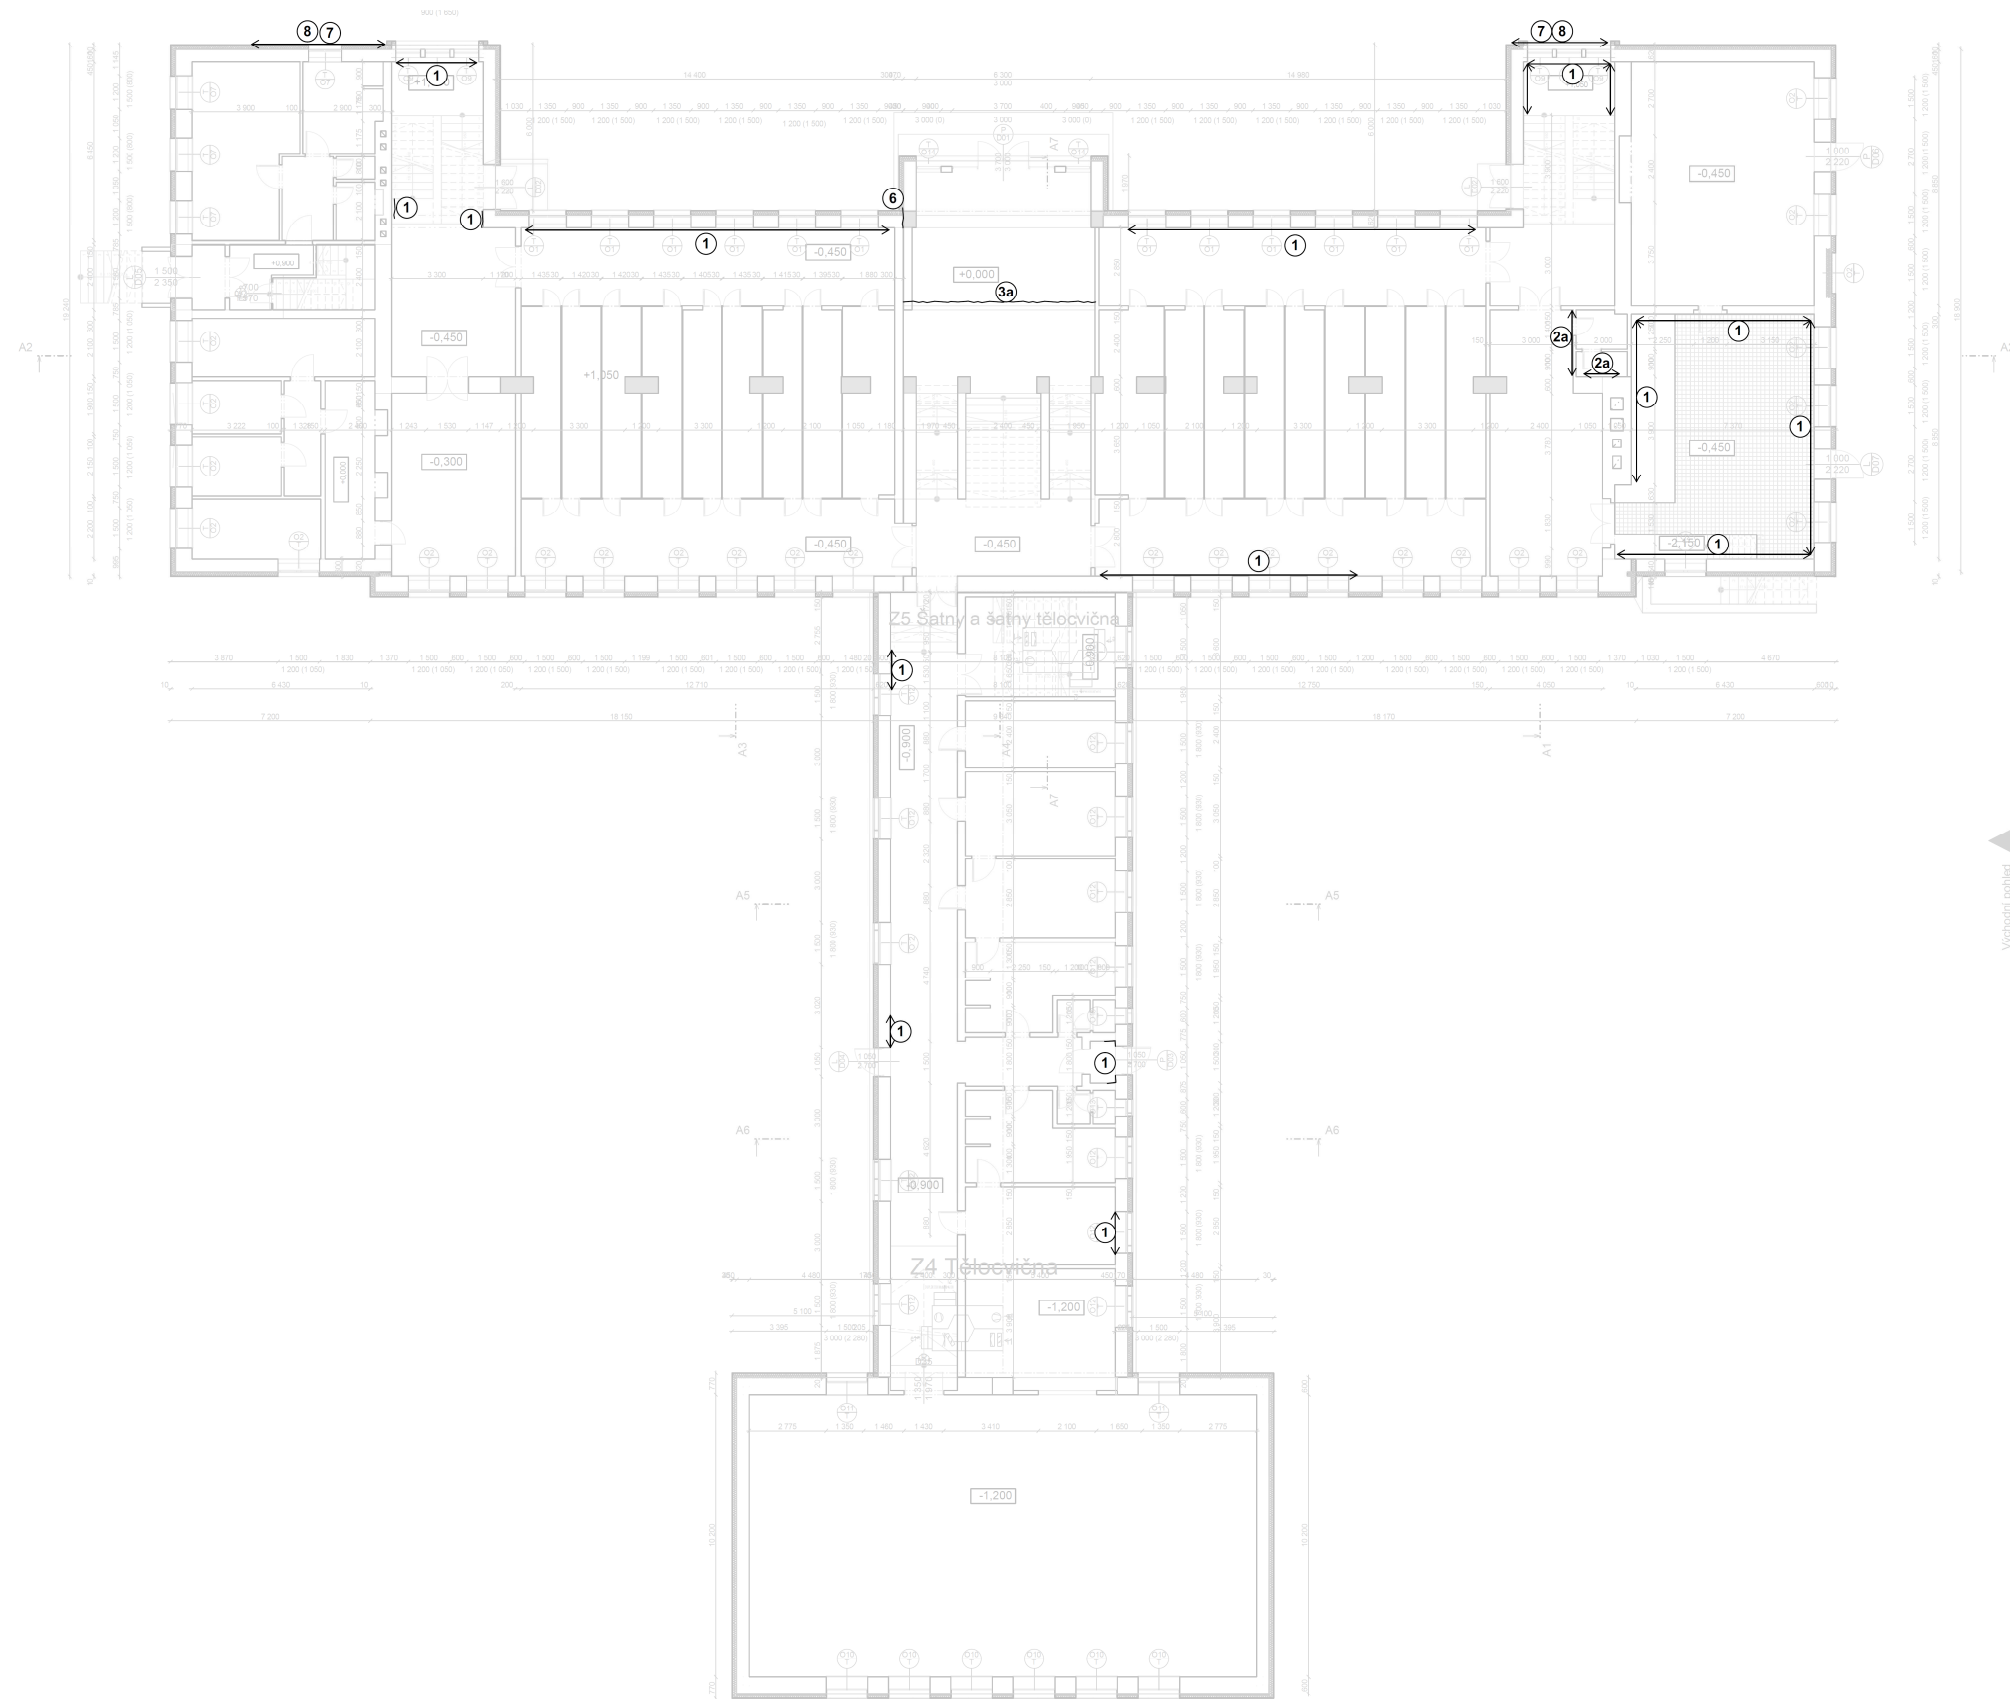
**Půdorysné schéma 1. NP**  
 Zakreslení poruch a vad  
 (bez měřítka)

Vizuální prohlídkou bylo zjištěno celoplošné poškození omítek vlivem zvýšené vlhkosti ve zdivu. Na stěnách dochází k plošnému vypráskání omítek a také k jejich lokálnímu opadání, zejména na obvodových stěnách. Nejvýraznější vlhkost je do výšky cca 0,4 m nad podlahou. Ve stropní konstrukci a ve zdivu byly zjištěny trhliny. Trhliny ve zdivu jsou pravděpodobně přes celou šířku zdiva, protože je viditelné zatékání z okolního terénu přes tyto trhliny. Vlivem velmi vysoké vlhkosti v celém CO krytu dochází ke korozi výztuží v železobetonovém stropu, vlivem koroze rovněž celoplošně opadají krycí betonové vrstvy těchto výztuží. Lokálně je úbytek materiálu na výztužích až 1 mm v průřezu prvku. Podlaha je v celém prostoru mokrá.

Především u hlavního objektu byla zjištěna vizuálně zvýšená vlhkost ve zdivu s výskytem poškozených, případně opadaných omítek, a to nad podlahou. Tyto poruchy byly zjištěny především na západní straně objektu. Problém s vlhkostí ve zdivu byl zjištěn v menší míře i ve spojovacím krčku, a to nad podlahou u hlavních dveří pro přístup na jednotlivá nádvoří. Další zjištěnou poruchou byla trhlina v podlaze ve vstupní části halý hlavního objektu. V tělocvičně nebyly zjištěny žádné poruchy ani vady.

Odstranění vlhkosti v obvodových stěnách v 1.NP doporučuje objekt odkopat a doplnit ho svislou hydroizolací která bude vytažena i nad okolní terén. Poškozené vnitřní omítky doporučujeme opravit novými sanačními. Poškozený okap v nároží s čelní strany doporučujeme opravit, aby nedocházelo k dalšímu dotování vlhkosti do přilehlého zdiva objektu. Trhliny v podlahách jsou z důvodu absence nebo nedostatečně provedených dilatací ve svrchní vrstvě litého teraca, zároveň může být dalším faktorem i provozní dlouholeté namáhání na podlahu.
