Město Příbor

# Ocelová střecha ZŠ Dukelská

Zpráva o výchozí prohlídce ocelových konstrukcí dle  
ČSN 73 2604

Prohlídka č. NOV-260927-01P

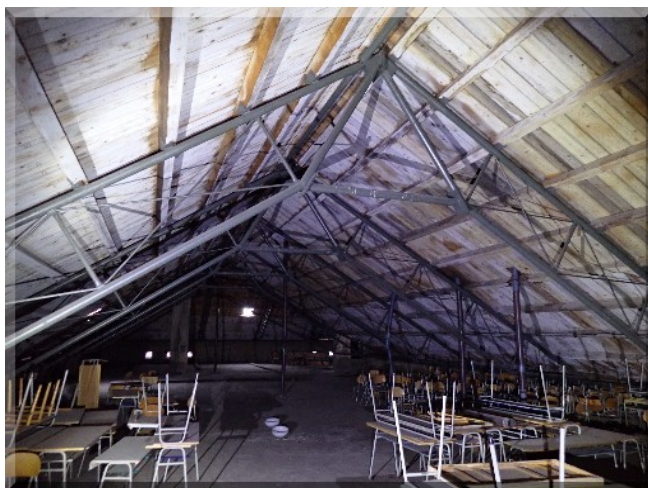
**Foto:** P2041154

**Popis:** celkový pohled

**Umístění:** ocelová konstrukce krovu

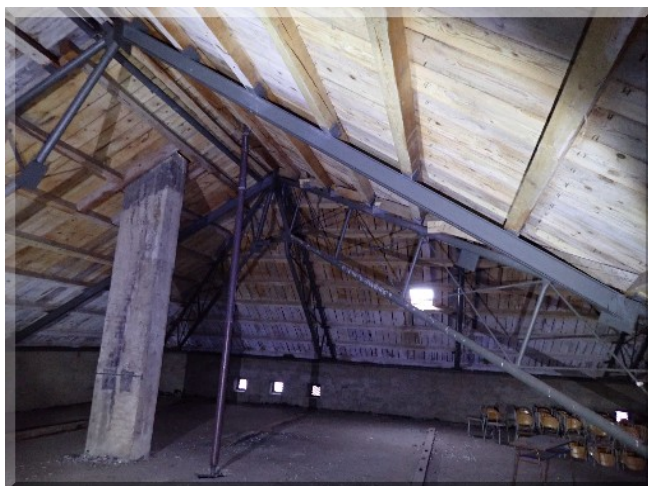
**Foto:** P2041156

**Popis:** dokumentační foto

**Umístění:** rohový vazník

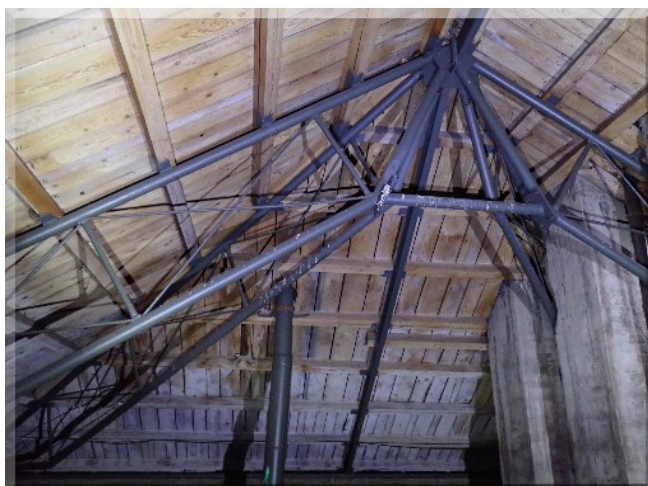
**Foto:** P2041160

**Popis:** dokumentační foto

**Umístění:** koncová část valby

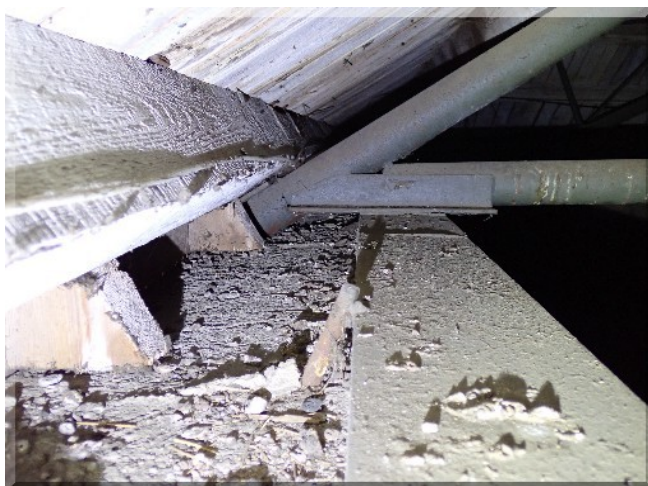
**Foto:** P2041172

**Popis:** dokumentační foto - ukotveno pomocí závitových tyčí kotvených do cihel

**Umístění:** uložení vazníku na věnec

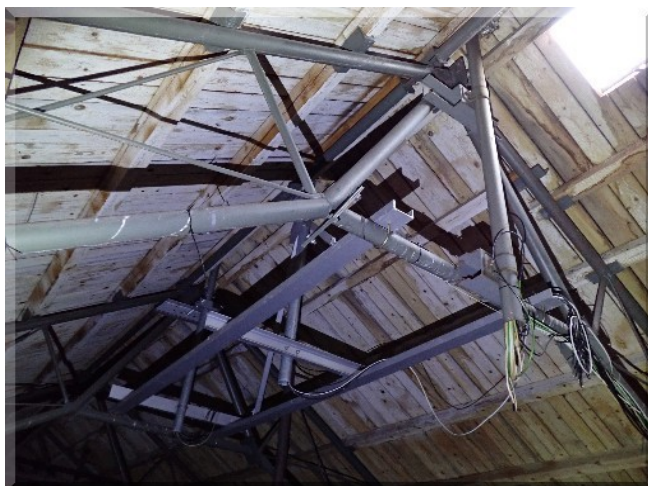
**Foto:** P2041188

**Popis: dokumentační foto**

**Umístění:** konstrukce pro uložení antén

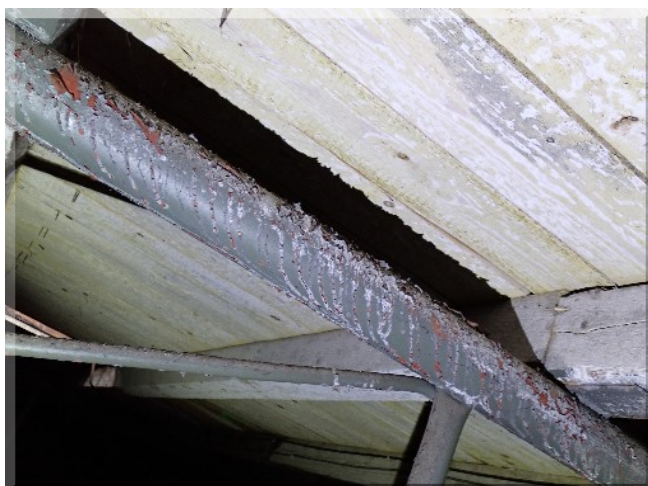
**Foto:** P2041177

**Vada č. 1:** nesoudržná loupající se barva a místy počínající koroze

**Umístění:** profily vazníků, častá vada

**Nápravné opatření:** důkladně očistit zasažené části od koroze, nečistot i nesoudržných povrchových ochran a obnovit povrchovou ochranu

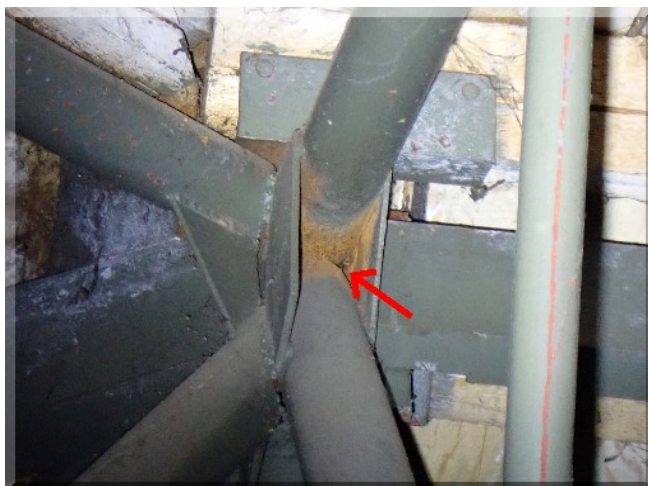
**Foto:** P2041186

**Vada č. 2:** koroze

**Umístění:** styčníky, v hřebeni, častá vada

**Nápravné opatření:** důkladně očistit zasažené části od koroze, nečistot i nesoudržných povrchových ochran a obnovit povrchovou ochranu

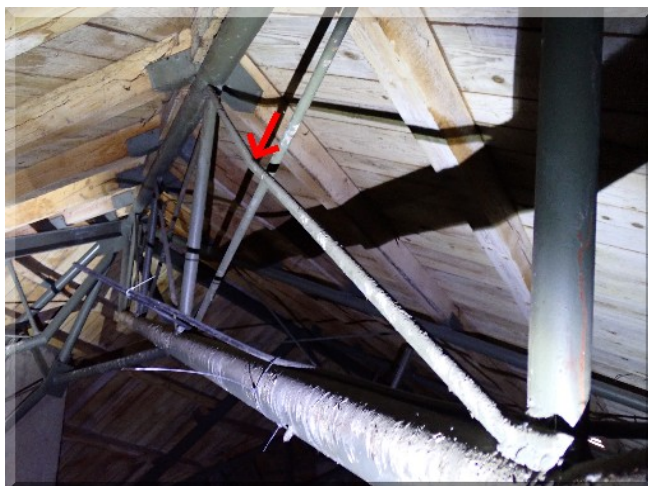
**Foto:** P2041167

**Vada č. 3:** globální deformace prvku - mírná

**Umístění:** diagonály vazníků - táhla, častá vada

**Nápravné opatření:** ponechat

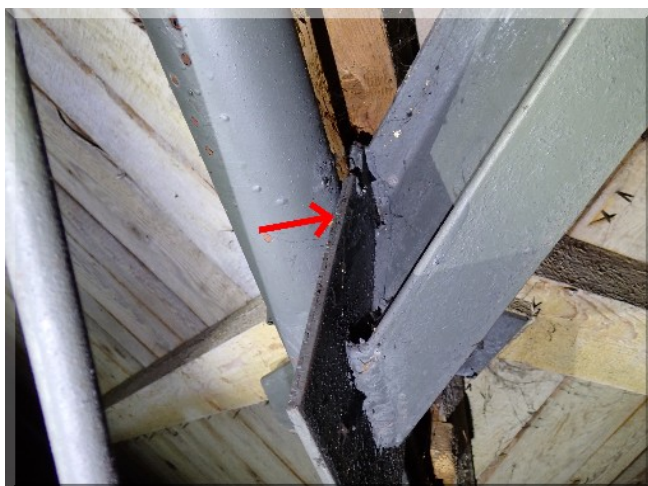
**Foto:** P2041196

**Vada č. 4:** nedostatečně velké svary (jednostranné svary) - celkem 4 ks přípojů

**Umístění:** přípoje šikmých I160/U160 k vazníku, v úžlabí střechy

**Nápravné opatření:** svařit a opravit povrchovou ochranu

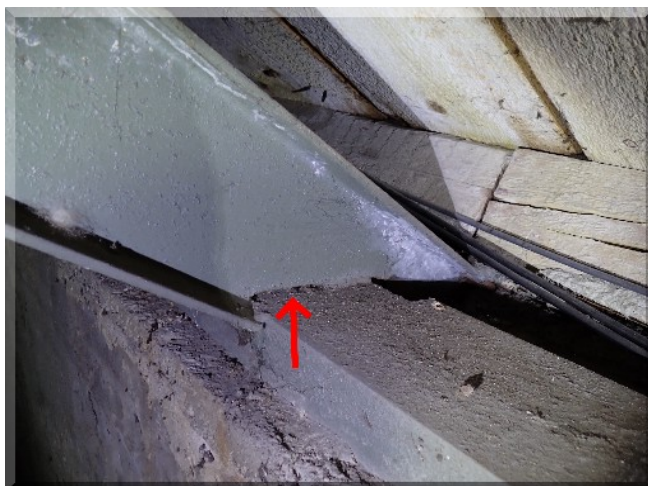
**Foto:** P2041190

**Vada č. 5:** nedovařené svary

**Umístění:** šikmý nosník I160, severovýchodní roh

**Nápravné opatření:** svařit a opravit povrchovou ochranu

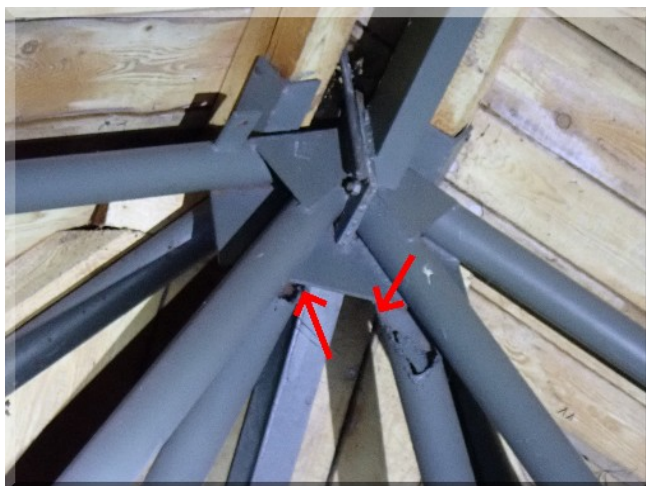
**Foto:** P2041162

**Vada č. 6:** nedostatečně velké svary

**Umístění:** hřebenový styk, jižní valba

- vady svarových spojů
- poškozené dřevo a otvory v opláštění
- viz vady 6, 7

**Nápravné opatření:** doplnit styčnickové plechy alespoň P8-200x300 a řádně svařit, viz následující foto

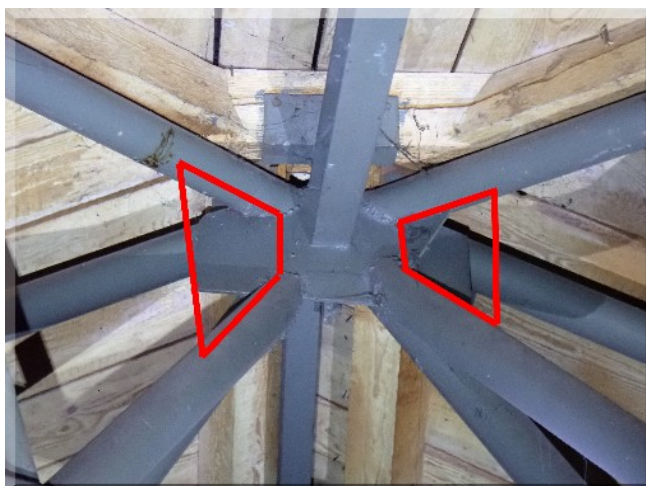
**Foto:** P2041164

**Vada č. 6:** nedostatečně velké svary - druhé foto téže vady (pohled z druhé strany)

**Umístění:** hřebenový styk, jižní valba

**Nápravné opatření:** doplnit styčnickové plechy alespoň P8-200x300 a řádně svařit

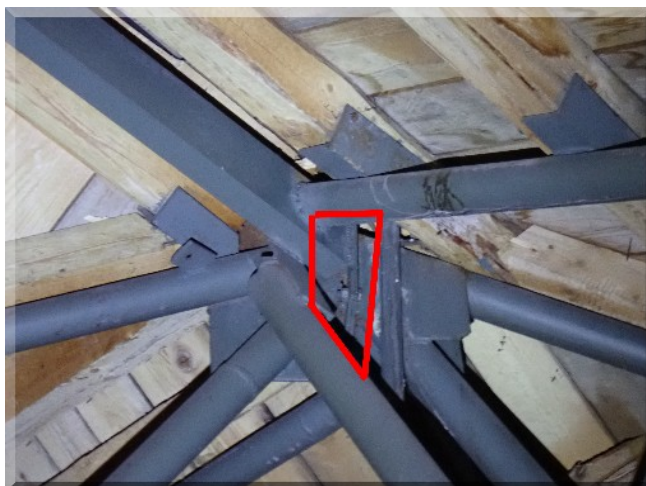
**Foto:** P2041198

**Vada č. 7:** nevhodný přípoj - na 2 místech

**Umístění:** přípoje vazníků, v hřebeni, na jižní straně

**Nápravné opatření:** doplnit chybějící části přípoje - alespoň P8-200x300 a řádně svařit

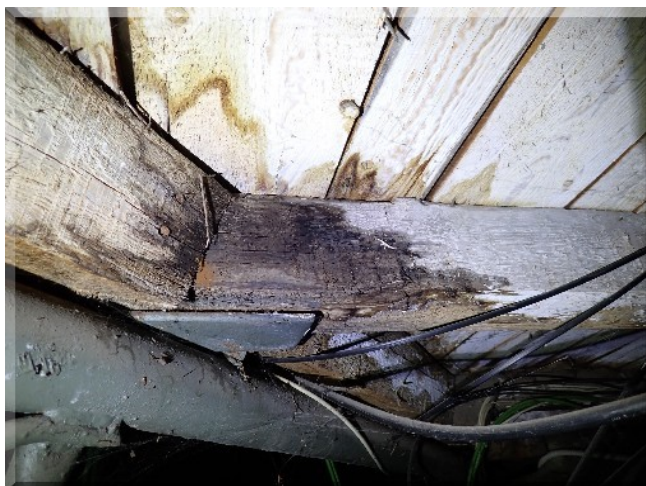
**Foto:** P2041192

**Vada č. 8:** poškozené dřevo - lokálně

**Umístění:** dřevěné konstrukce střechy, častá vada

**Nápravné opatření:** způsob opravy konzultovat s projektantem dřevěných konstrukcí, doporučuje se zpracovat průzkum biotického poškození dřeva

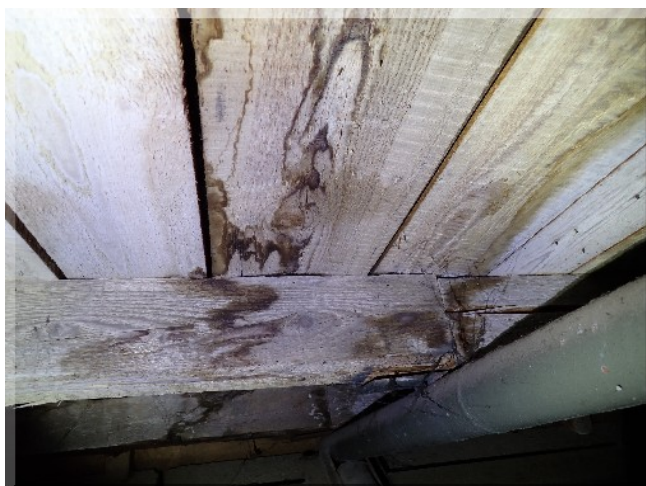
**Foto:** P2041194

**Vada č. 8:** poškozené dřevo - lokálně (druhé foto téže vady na jiném místě)

**Umístění:** dřevěné konstrukce střechy, častá vada

**Nápravné opatření:** způsob opravy konzultovat s projektantem dřevěných konstrukcí, doporučuje se zpracovat průzkum biotického poškození dřeva

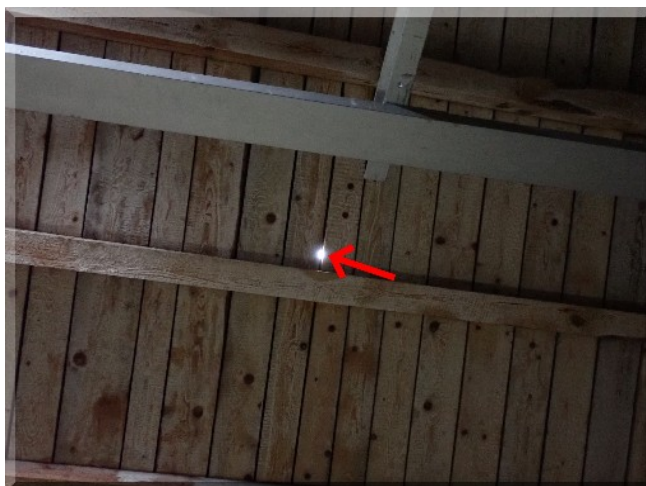
**Foto:** P2041200

**Vada č. 9:** otvory v opláštění - poškozená hydroizolace

**Umístění:** střešní plášť, na několika místech

**Nápravné opatření:** utěsnit netěsnosti, případně provést celkovou rekonstrukci střešního pláště (zvážit i stav dřevěných konstrukcí)

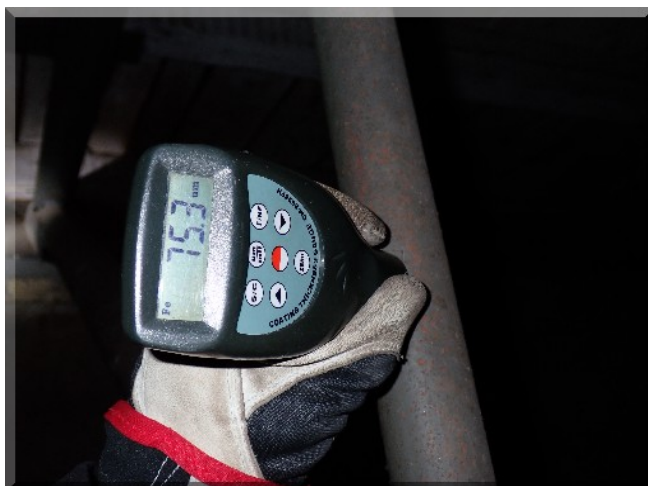
**Foto:** P2041171

**Popis:** dokumentační foto - měření tl. povrchové ochrany

**Umístění:** trubka vazníku

Prvek	Měření ( $\mu\text{m}$ )	Průměrná hodnota ( $\mu\text{m}$ )
profil vazníku	75 / 86 / 74	78
