SO 101

Úprava křižovatky

KRAJ Moravskoslezský  
KATASTRÁLNÍ OZEMÍ Příbor (735329)  
NÁZEV AKCE: ÚPRAVA KŘIŽOVATKY ULIC FRENŠTÁTSKÉ A OLDŘICHA HELMY V PŘÍBOŘE  
NÁZEV VÝKRESU: KOORDINAČNÍ SITUACE

DATUM 08/2024  
FORMÁT 10x44  
MĚŘÍTKO 1:250  
ÚČEL DPS  
ROZPRACOVANOST ČISTOPIS  
Č. ZAKÁZKY K-0147  
ČÍS. SOUPRAVY ČÍS. VÝKRESU C03

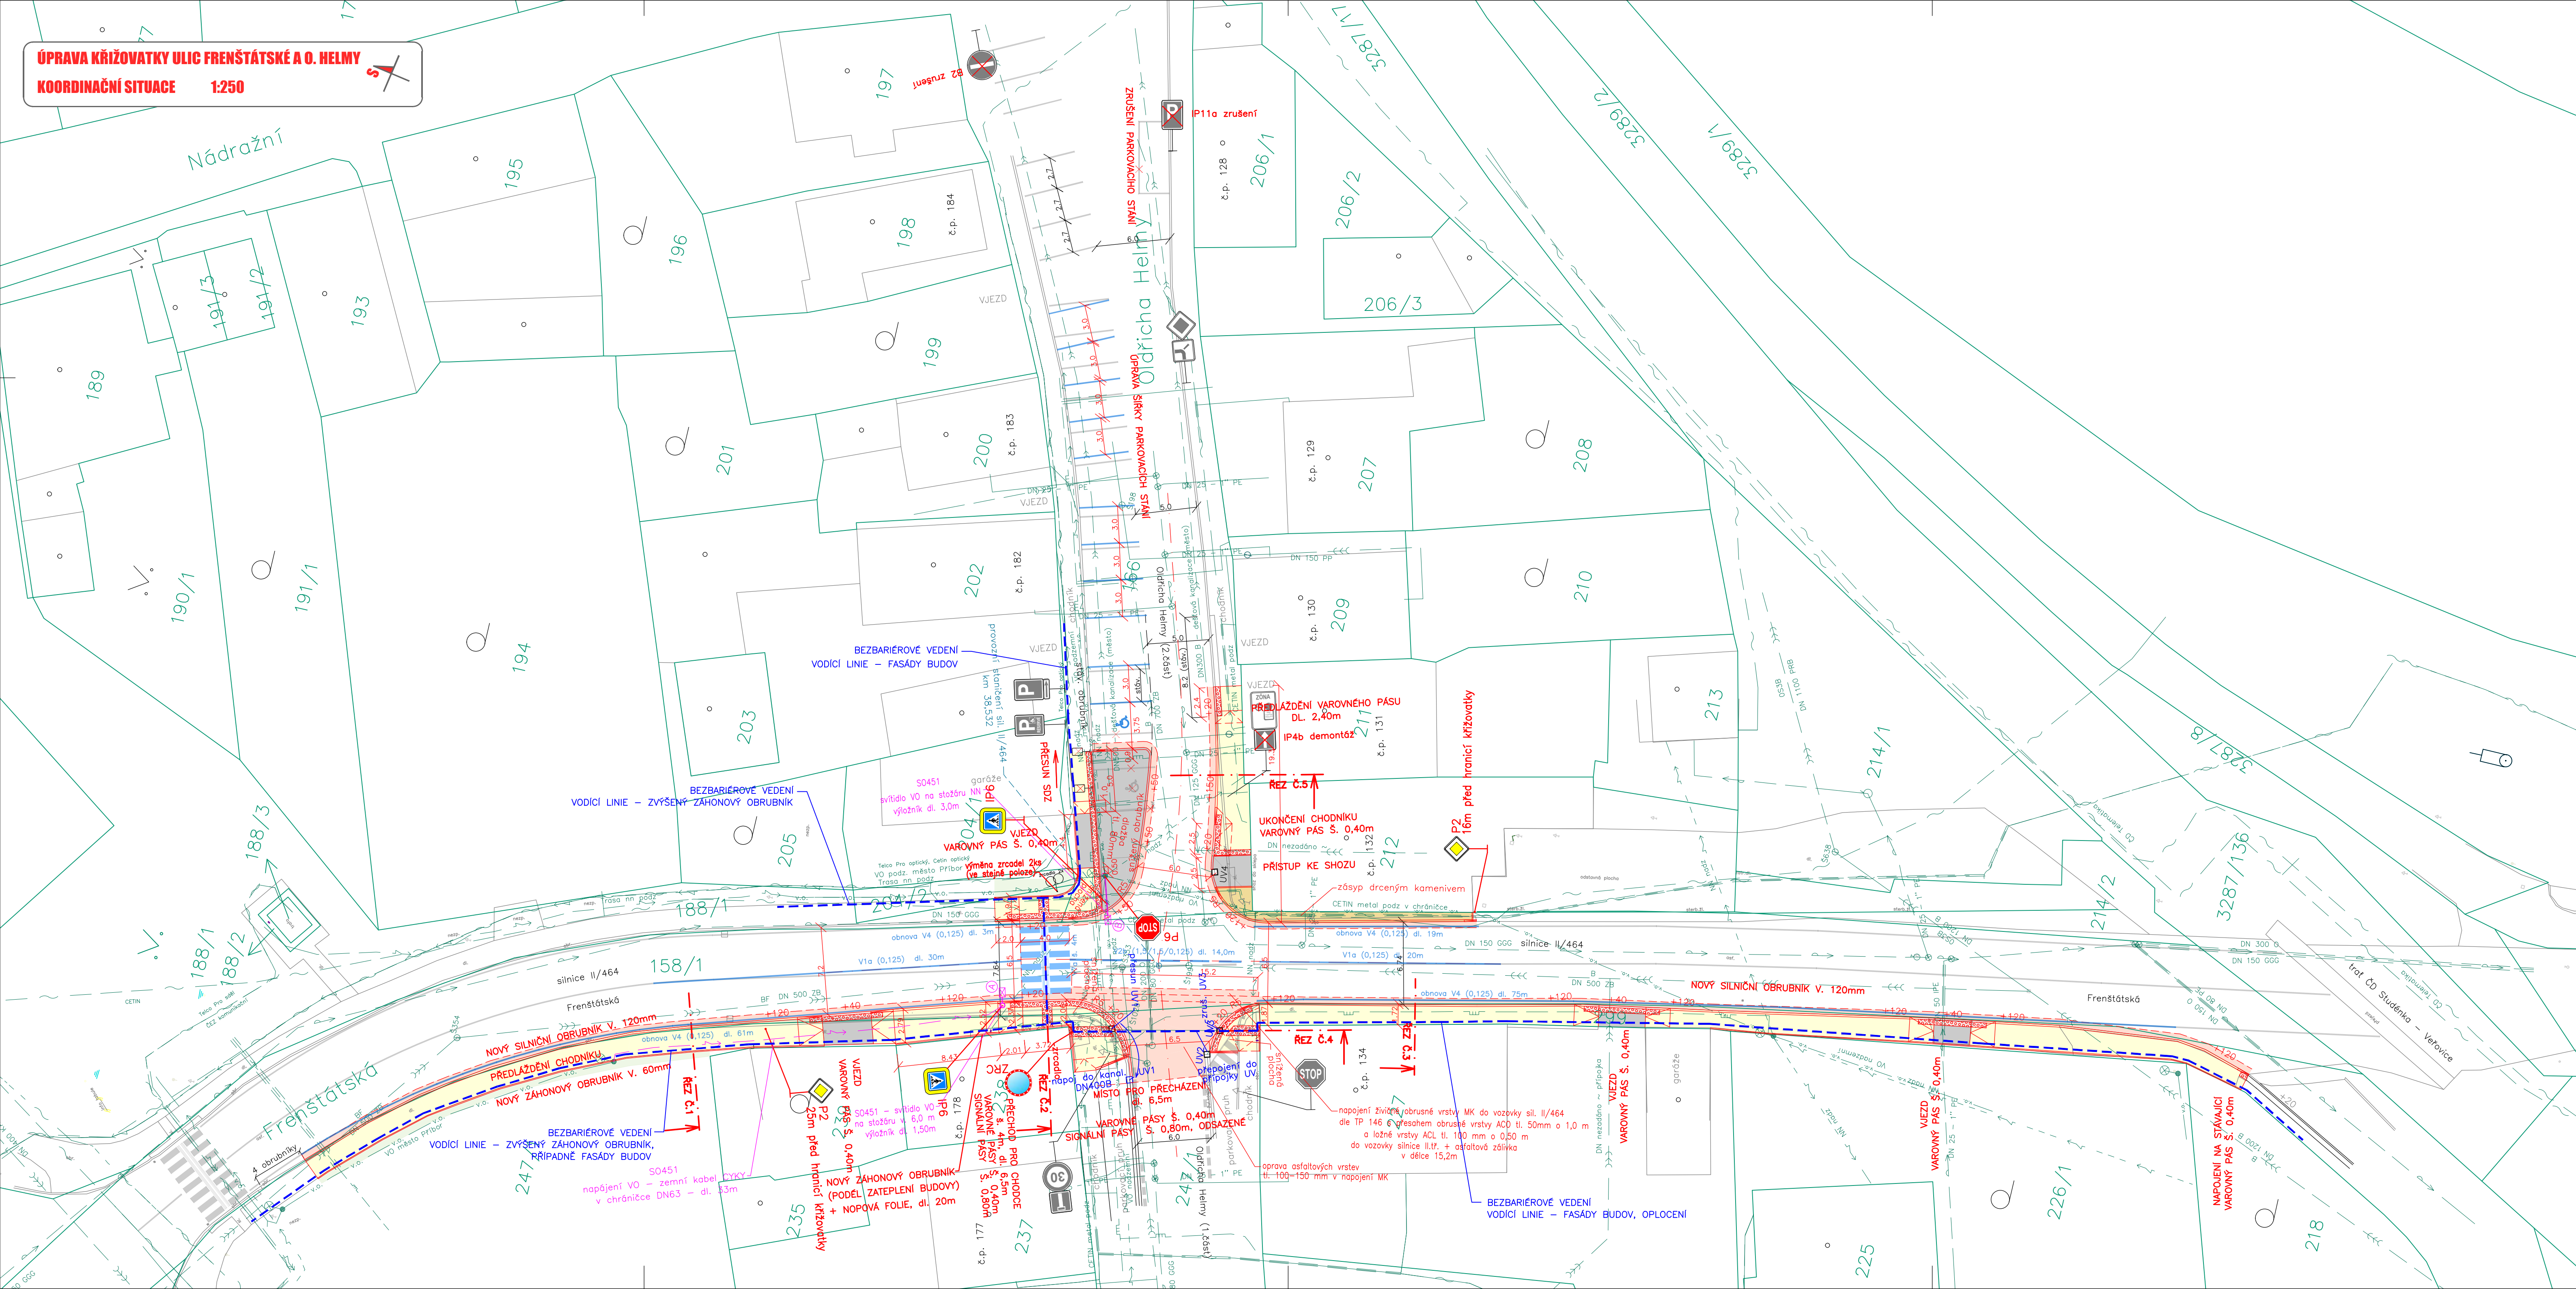
V rámci úpravy chodníku bude v nutných případech provedena výšková úprava poklopů kanalizace a vodovodních a plynovodních armatur. Výškově budou osazeny do nivelety chodníku.

Výkres Koordinační situace obsahuje vedení bezbariérové trasy a vodících linií, příčné uspořádání chodníku s vyznačením bezbariérových prvků je ve výkresu č. 03. Vzorové příčné řezy, který je součástí SO101.
